LOS GUAPOS
PRESENTANO...
(OOOOHHOOHH)

SETTIMANA TOPOGRAFICA DAL 13 AL 17 MAGGIO
2013

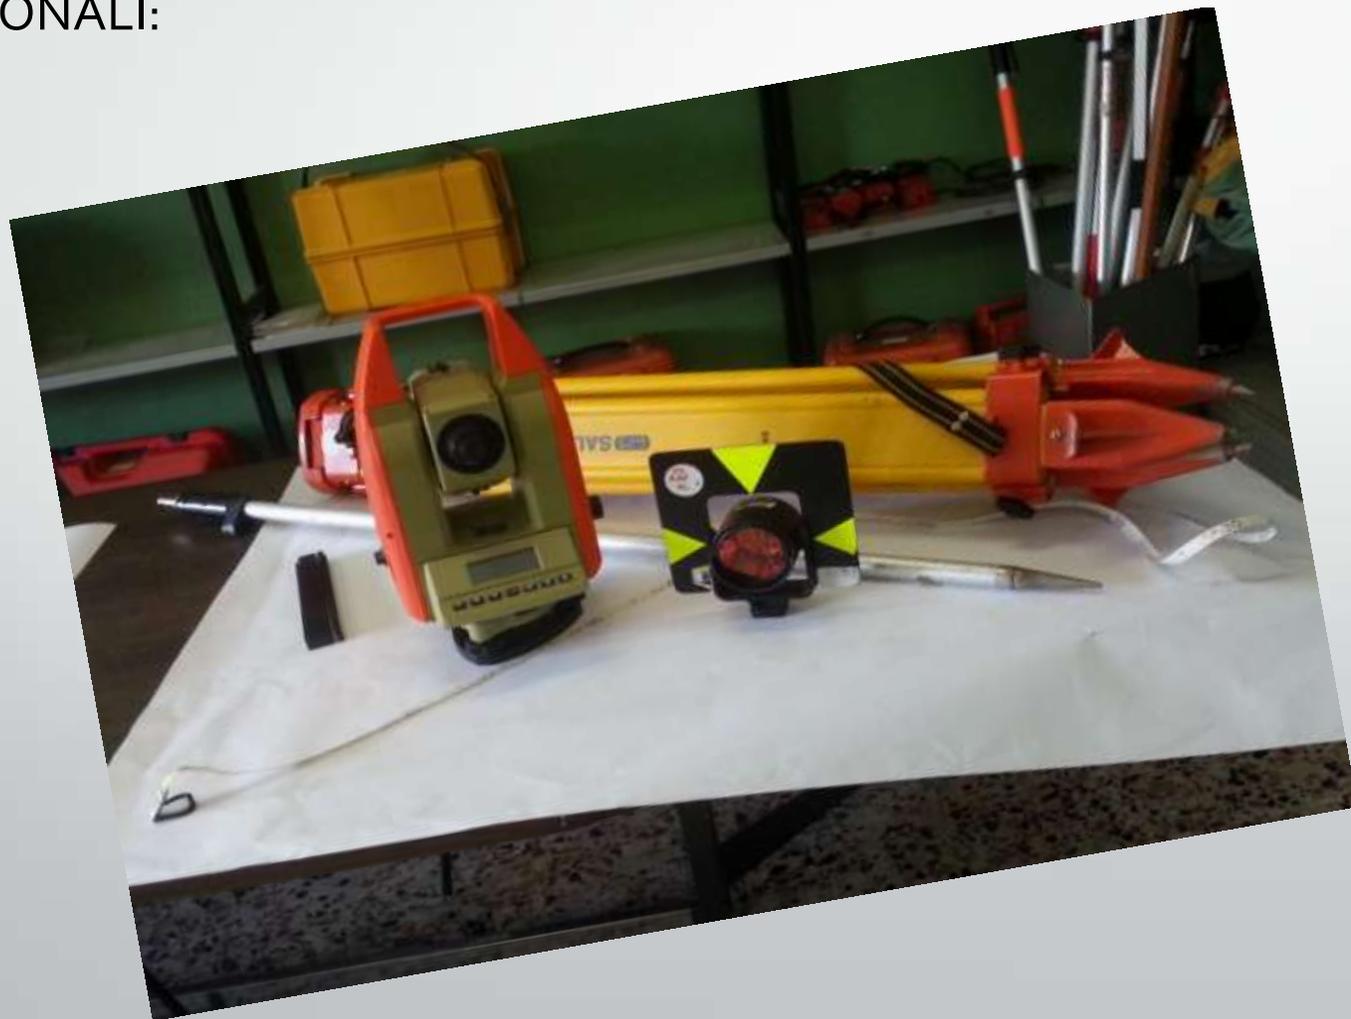
STRUMENTI:

- TEODOLITE ELETTRONICO TC₄₀₀NL, LEICA;
- TREPIEDE DEL TEODOLITE ELETTRONICO TC₄₀₀NL, LEICA;
- PRISMA;
- DOPPIO METRO;
- QUADERNO DI CAMPAGNA.

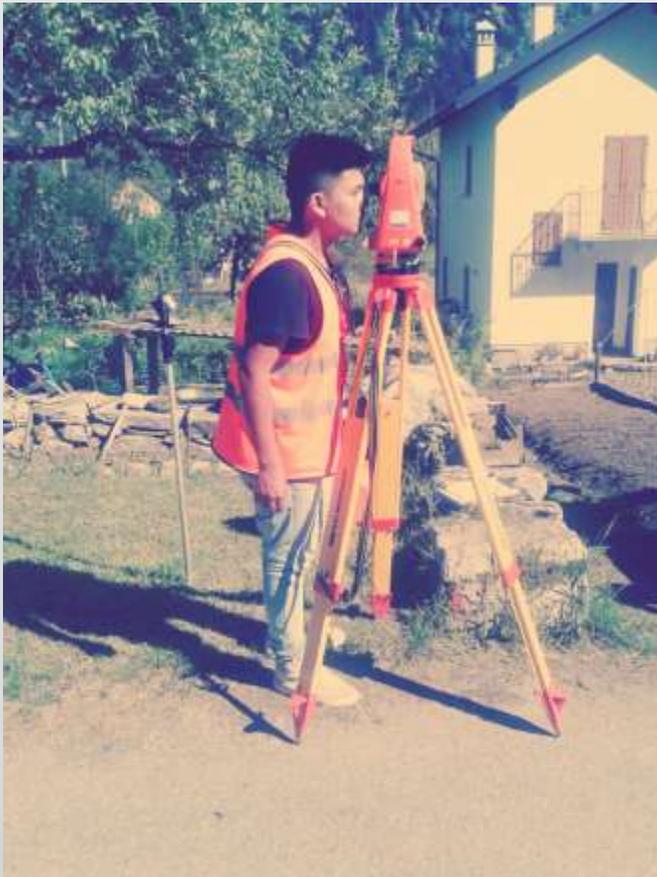
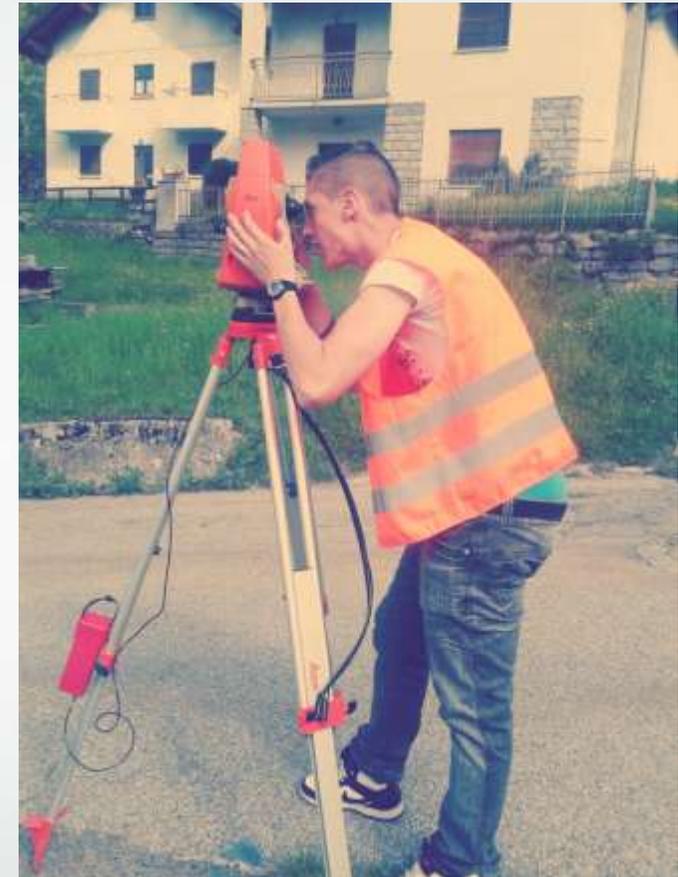
DOPO AVER POSIZIONATO IL TREPPIEDE, CON L'AUSILIO DEL LASER, SI E' MESSO IL TEODOLITE SOPRA E, DOPO AVERLO FISSATO AL TREPPIEDE E MESSO IN BOLLA, SI E' COMINCIATO A MISURARE....

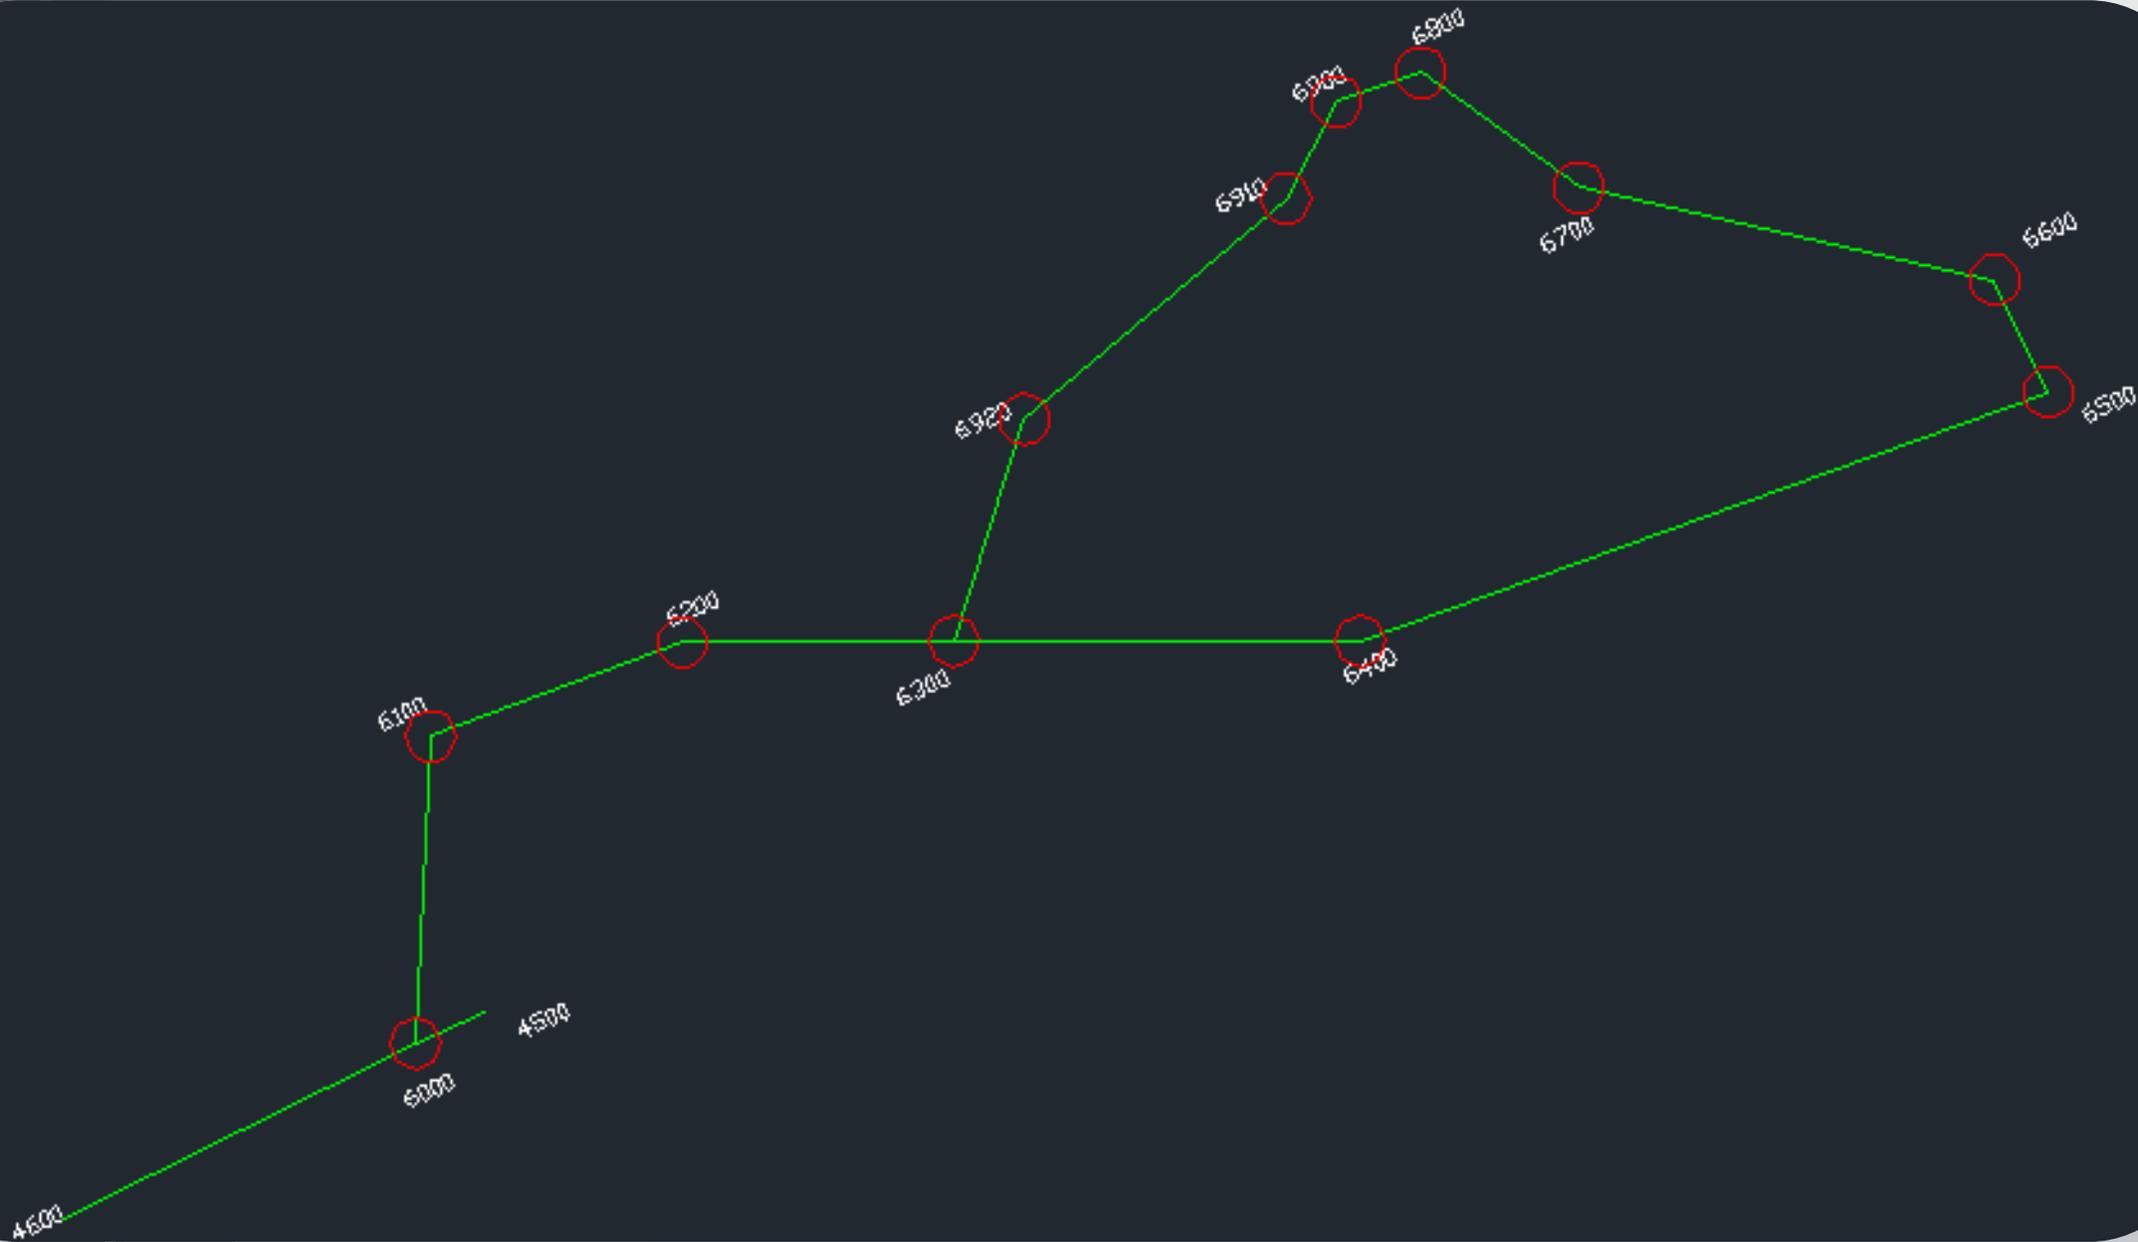
IL GRUPPO E' STATO MANDATO A RILEVARE
UNA POLIGONALE CHIUSA CON LA
CONGIUNGENTE.

QUESTA POLIGONALE SI CHIUDEVA CON UN ESIGUO ERRORE DELLE COORDINATE:

219,8560	3,4535	0,00518	0,00165				
		-11,31	-35,09	-11,32	-35,09	0,00	
		0,00347	0,00110				
		0,04	0,01	0,00	0,00		
	TOLLERANZA	0,517252356					
299,7660	4,70871332	-44,07	-0,16			-44,07	
277,7660	4,36313813	-40,76	-14,84			-84,83

ERRORE $X=0,04$

$Y=0,01$

DOPO AVER QUINDI FATTO GLI
OPPORTUNI CALCOLI
CONSIDERANDO L'ERRORE, LA
NOSTRA POLIGONALE SI E' CHIUSA E
LA SOMMA DELLE SUE COORDINATE
E' RISULTATA ZERO.

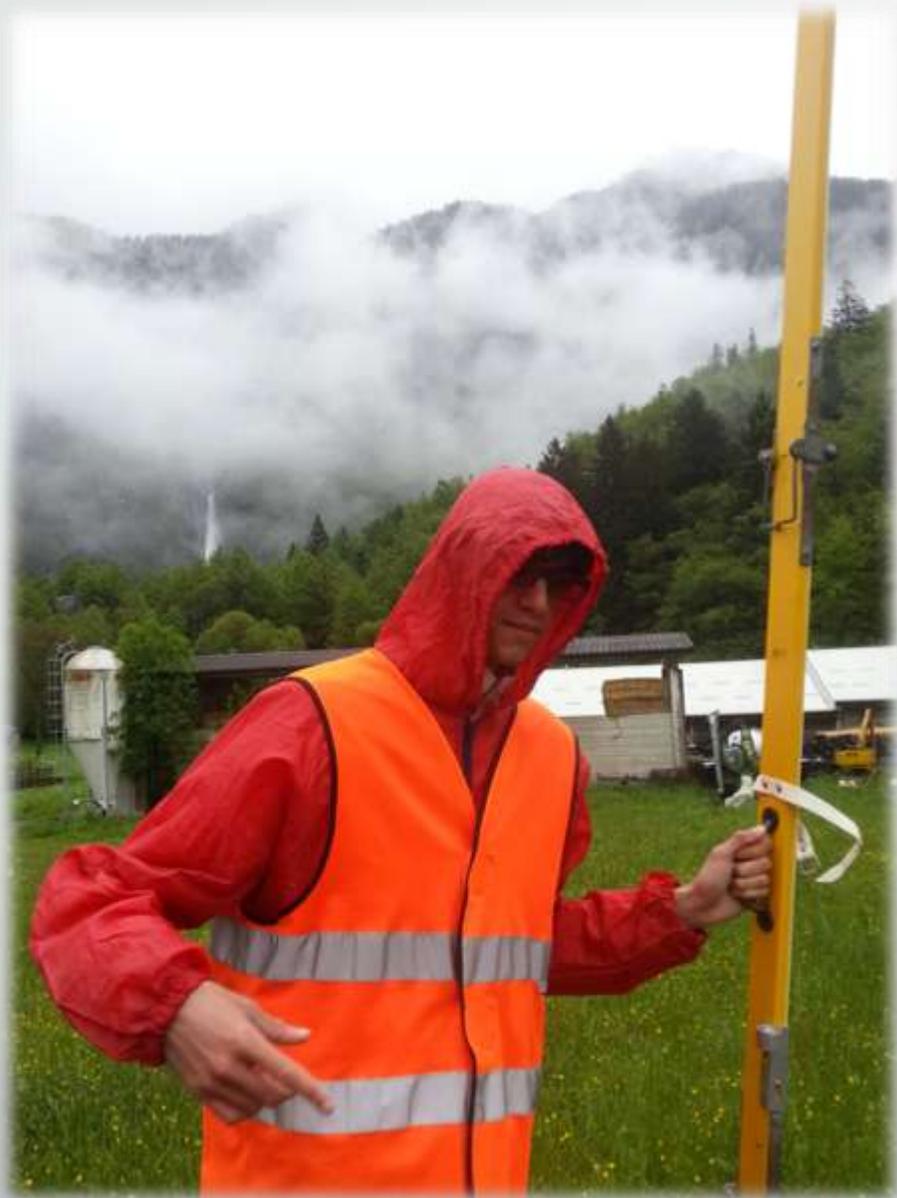
SOTTO LE INTEMPERIE, CHE ORMAI CI ACCOMPAGNAVANO ORMAI DA 3 GIORNI... SIAMO USCITI ANCORA PER VERIFICARE ALCUNI PARTICOLARI DELLA LIVELLAZIONE CHE NON CI PERMETTEVANO DI FARE IL SEGUENTE DISEGNO...

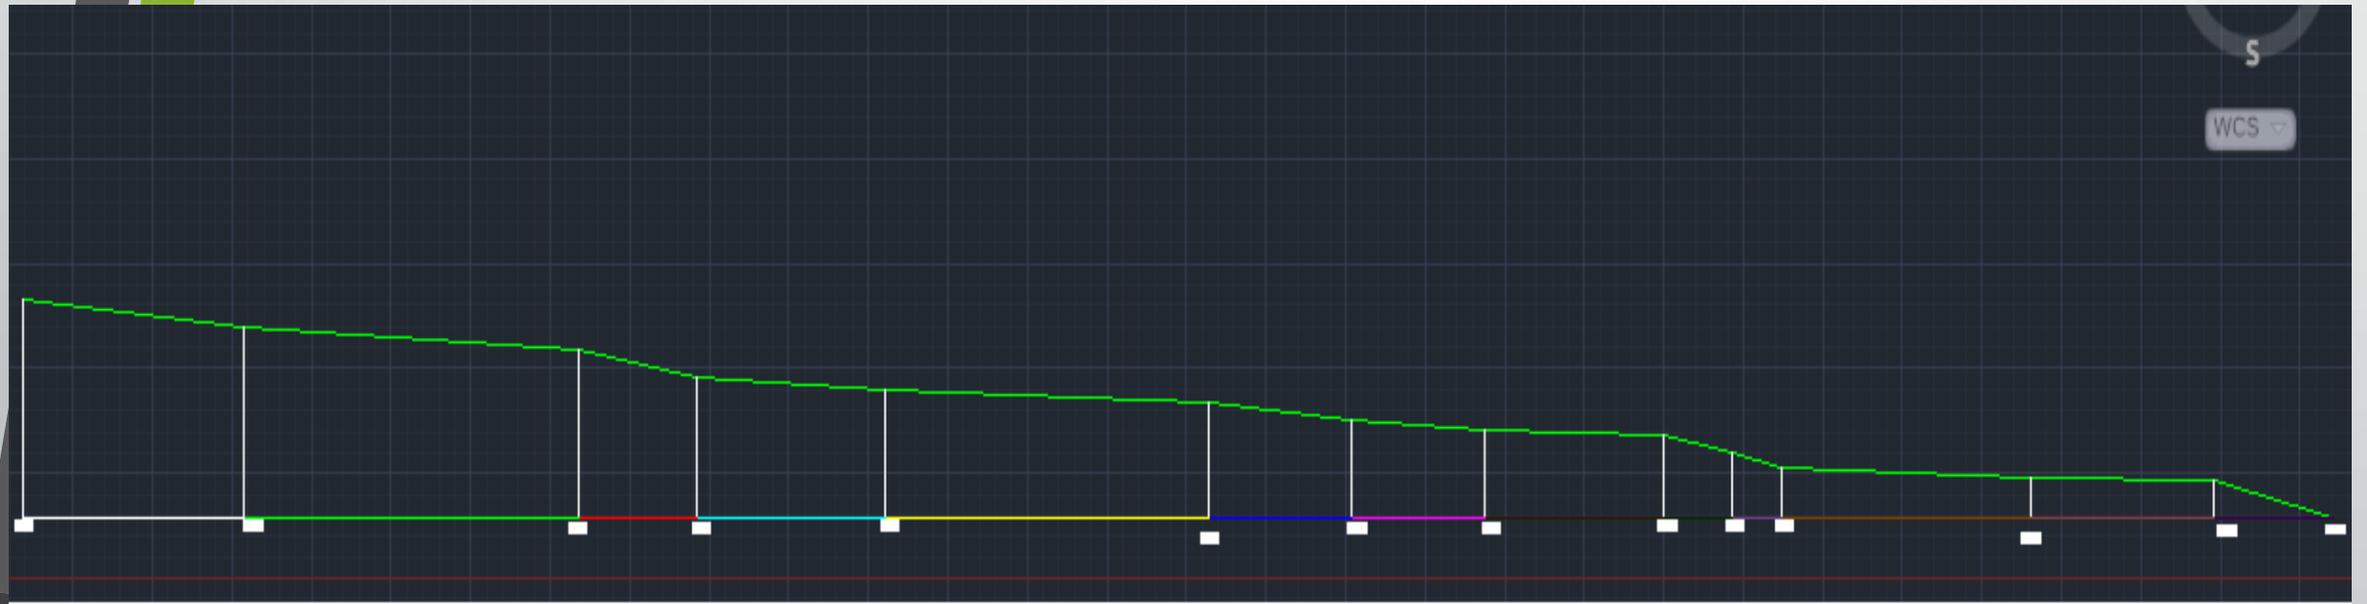
... SIAMO USCITI ANCORA PER VERIFICARE
ALCUNI PARTICOLARI DELLA LIVELLAZIONE
CHE NON CI PERMETTEVANO DI FARE IL
SEGUENTE DISEGNO...
